ПРЕВОЖНЫЙ СИГНАЛ

ГОРЕ-СТРОИТЕЛИ РОЮТ ПОД НАС

Журнал "Наша вода" №12 29 декабря

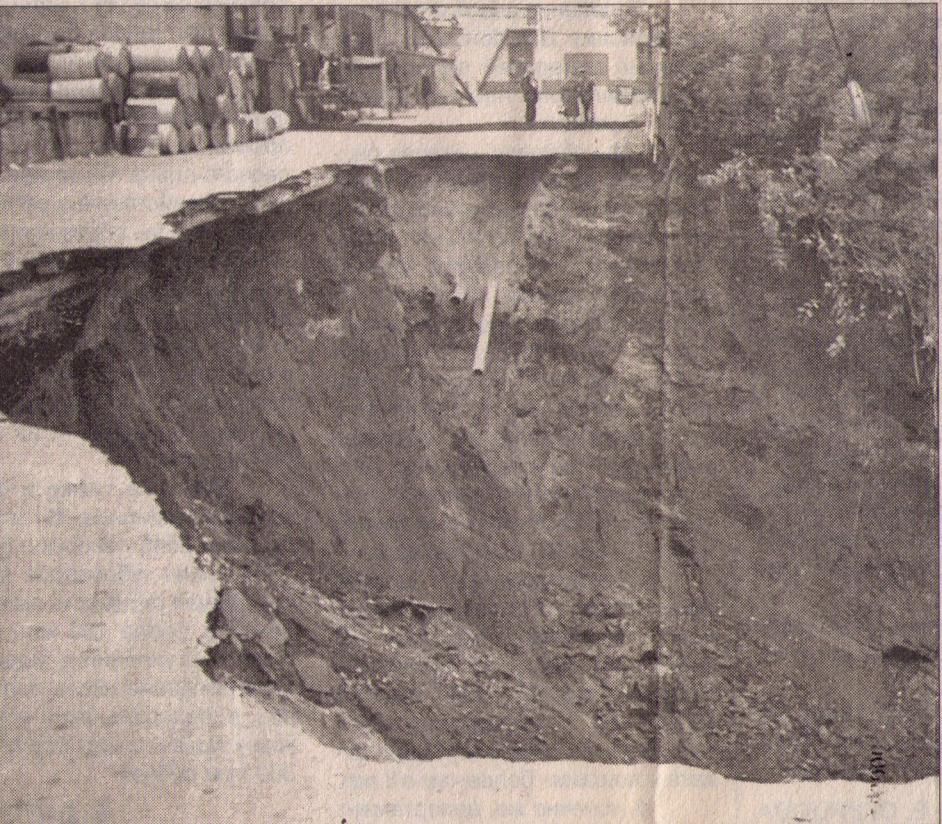
Оползень, сошедший на участке берегового склона р. Вятки в районе шинного завода, нанёс ущерб (по первичной оценке) в 5,8 млрд рублей. Не обошлось без трагедии: погиб человек, находившийся в зоне разрушения. Смешённая масса грунта составила 8,2 тыс. кубометров. Оползень образовался в насыпных грунтах (песок, сажа, шлак, глина), используемых в своё время для наращивания присклоновой части территории шинного завода. По прошествии времени можно с уверенностью сказать, что причиной его образования послужила несанкционированная прокладка водовода в бровке берегового склона. Утечка из водовода до критической степени обводнила насыпной грунт, который вытек со склона в виде селевого потока.

НА СНИМКЕ: оползень на береговом склоне на участке шинного завода.
